**IGAZSÁGÜGYI
MŰSZAKI SZAKÉRTŐI
VÉLEMÉNY**

Ügyiratszám : E/2212/24.01.

A megbízás tárgya : - az **MBL-398** frsz.-ú **FORD Transit**
típusú **üzemképtelen gépjármű** forgalmi értékének
meghatározása

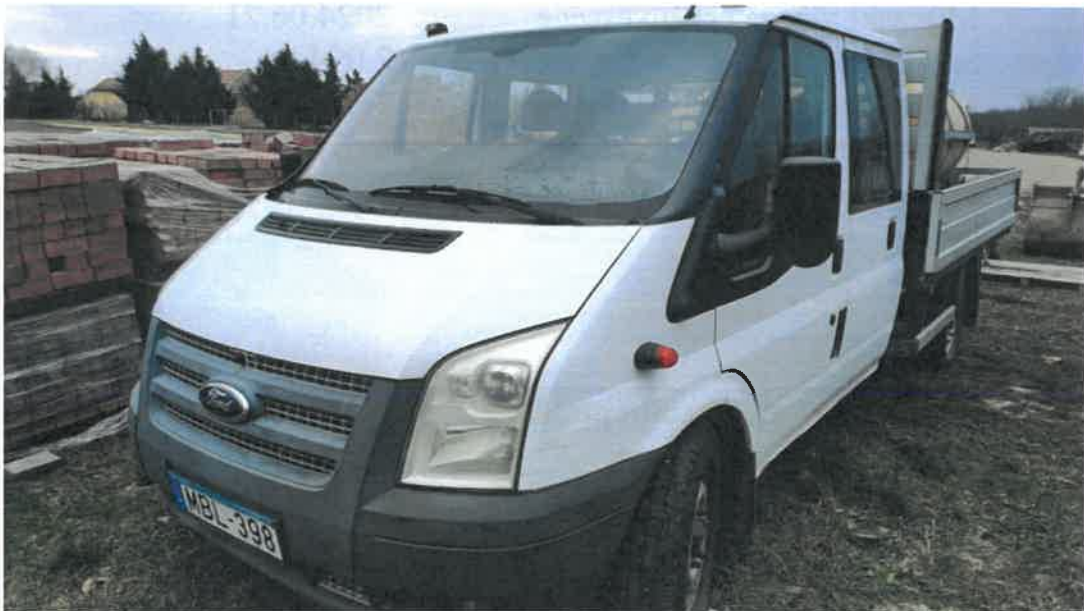
1. sz. kép: Az MBL-398 frsz.-ú üzemképtelen kistehergépjármű

A járművet Jánossomorján szemléltem le személyesen, típusának megfelelő futásteljesítménnyel rendelkezik, mely eredményeként **elhasználódott esztétikai és elhasználódott műszaki állapotban van.**

- a járművön szakszerűtlen javítási nyomok, fényezés ill. karosszéria javítások kezdetlegesek, korrózió jelenléte rögzíthető
- korrózió jelenléte számos elemen
- erősen elhasználódott jármű belső, szakadt, szennyezett kárpitok
- elhasználódott kezelő szervek
- elhasználódott gumiköpenyek
- kavics sérült első szélvédő
- üzemképtelen, motorhibás, indíthatatlan állapot

A jármű jelenleg leállított, **üzemképtelen állapotban van**, a motorhiba, - a becsült nagy javítási összköltség miatt - **gazdaságosan nem javítható**.

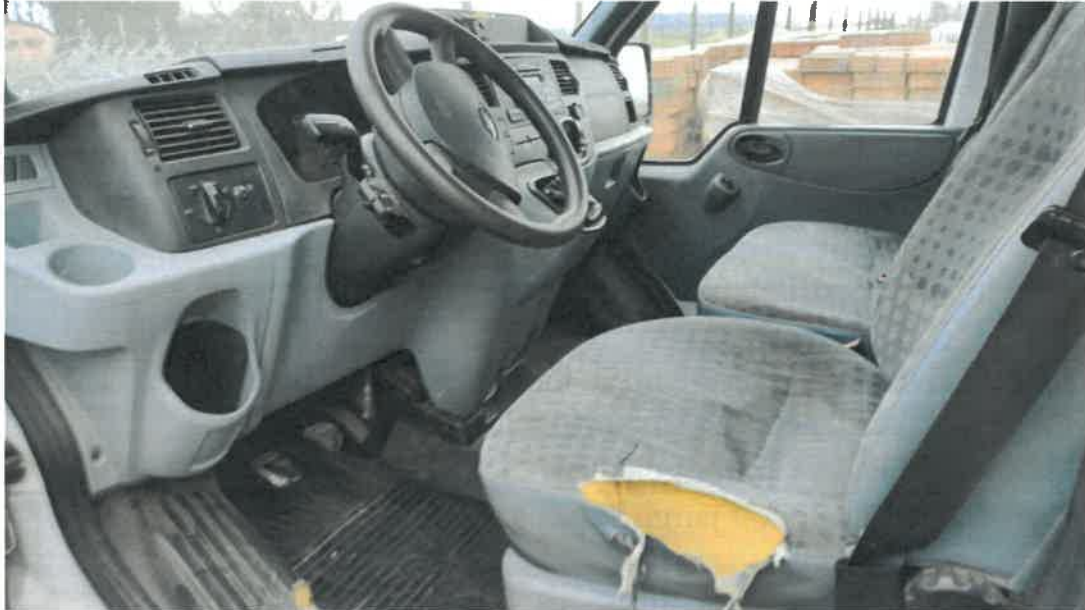
2. sz. kép: Erősen elhasználódott jármű belső
