**IGAZSÁGÜGYI  
MŰSZAKI SZAKÉRTŐI  
VÉLEMÉNY**

**A megbízás tárgya :** - az **YMG-588** frsz.-ú **ZOOMLION RF35-E** típusú **üzemképtelen kistraktor** forgalmi értékének meghatározása

**A vizsgálat ideje :** 2024. január 12.

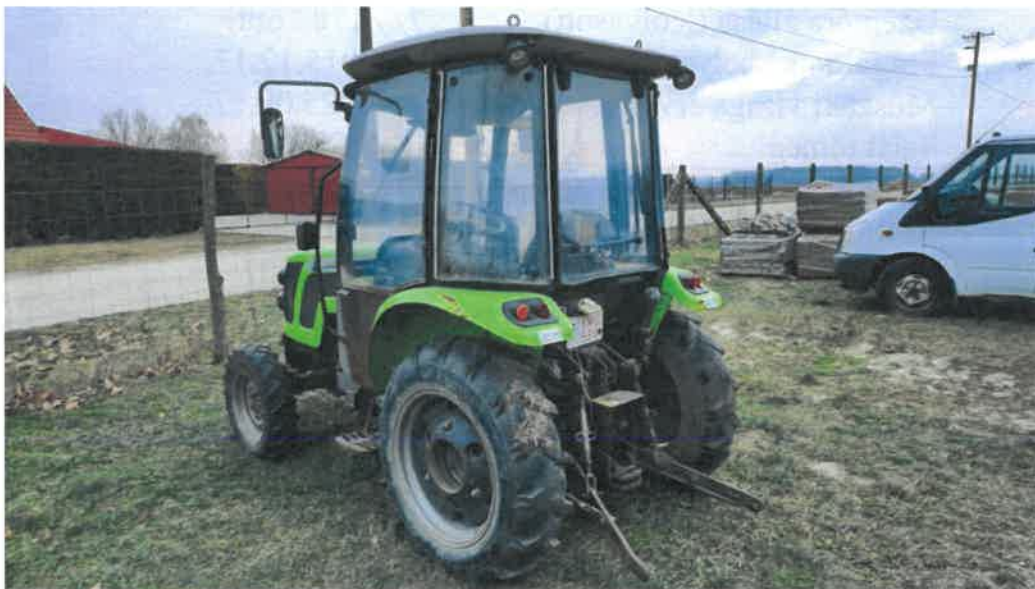
*1. sz. kép: Az YMG-588 frsz.-ű üzemképtelen kistraktor*

A lassú járművet Jánossomorján szemléltem le személyesen, típusának megfelelő nagyobb átlag üzemórával rendelkezik, mely eredményeként **elhasználódott esztétikai és elhasználódott műszaki állapotban** van. A kistraktor **üzemképtelen, motor hibával** került leállításra.

A jármű jelenleg leállított, **üzemképtelen állapotban van,** nagyobb motorhibával, hiány miatt **gazdaságosan nem javítható.**

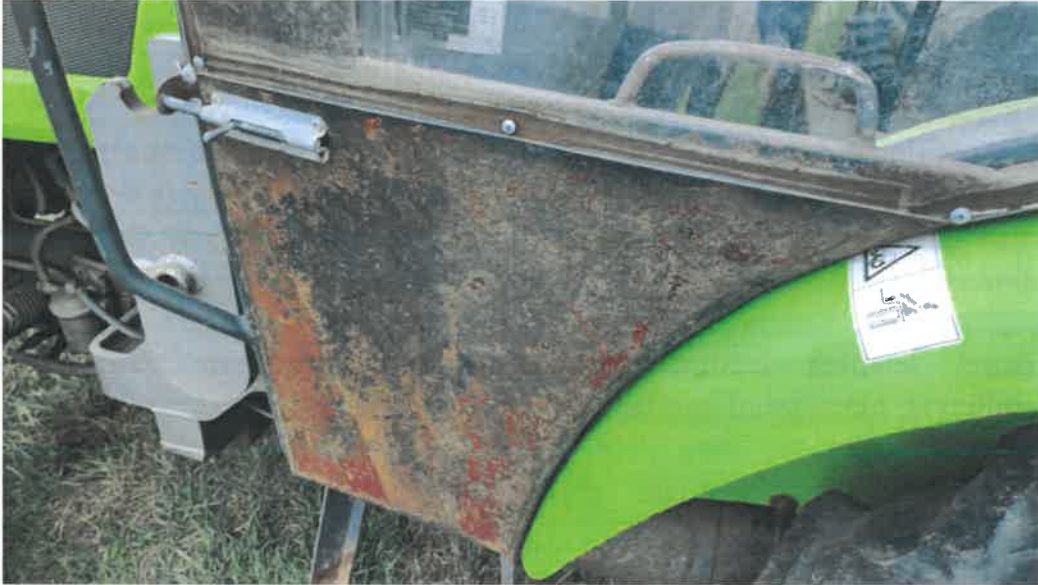
- a járművön szakszerűtlen javítási nyomok, fényezés ill. karosszéria javítás kezdetlegese, korrózió jelenléte rögzíthető
- korrózió jelenléte számos elemen
- elhasználódott jármű belső
- sérült hűtő (cserére szorul)
- elhasználódott gumiköpenyek
- üzemképtelen, indíthatatlan állapot
- ajtók, ajtó zárok, oldalsó szélvédők típusidegen, kezdetleges javítási nyomok, popszegecset plexi oldal üvegek

2. sz. kép: Provizórikus karosszéria javítások
